RELAZIONE TECNICO - ESTIMATIVA
PER IMMOBILE FINITO
Committente: ALBA LEASING S.p.A. - MILANO

Perizia tecnico-estimativa di:

un fabbricato sito nel comune di Paderno Dugnano in via Tirano n. 7 composto da un capannone industriale con annessi uffici e servizi posti su due piani e area esterna di pertinenza, il tutto identificato al catasto fabbricati del suddetto Comune come segue:

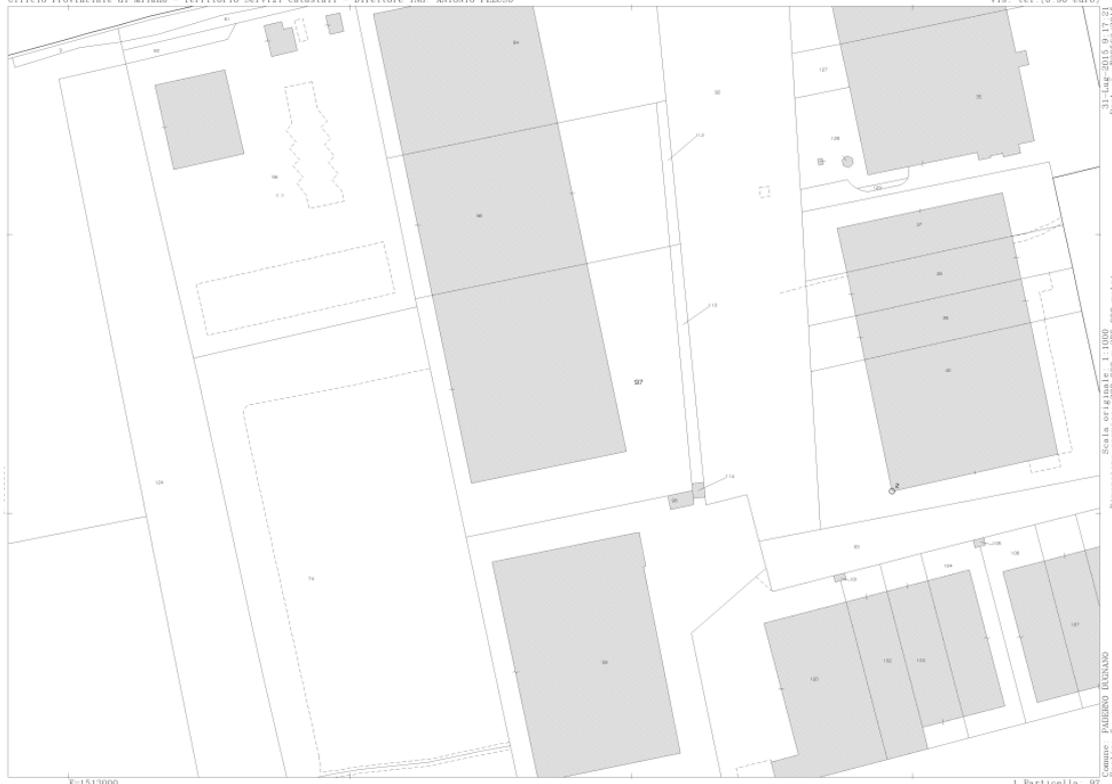
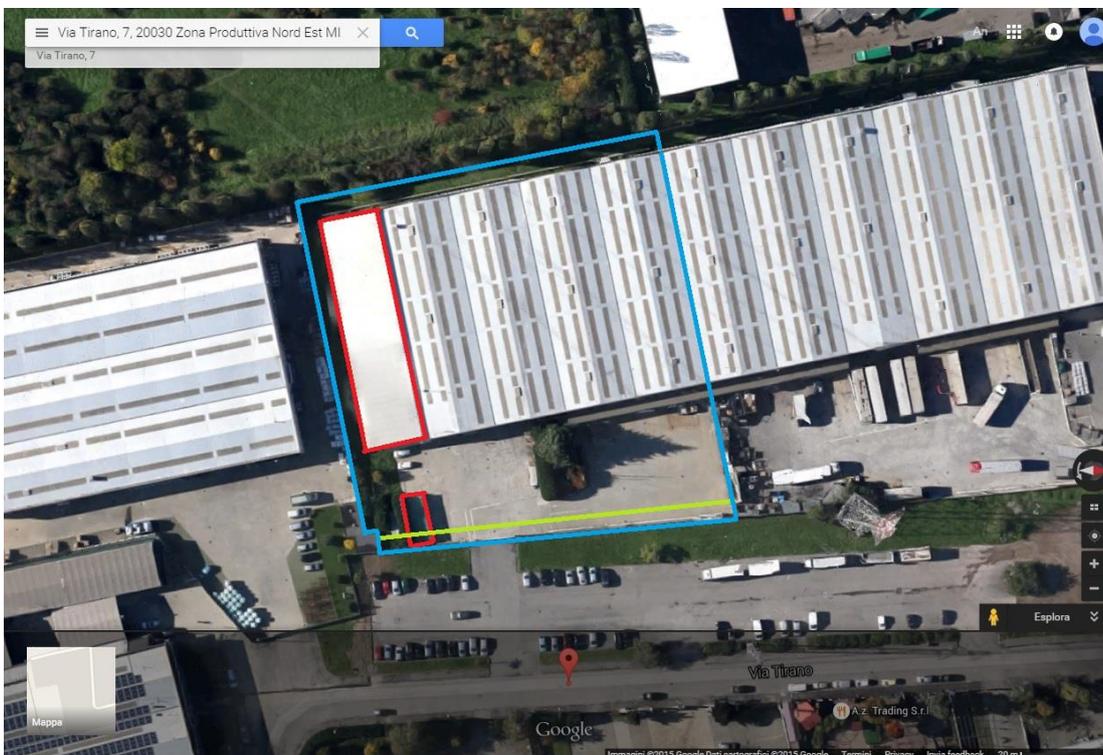
- **Manca struttura deposito "copri scopri" in aderenza del capannone che sarà oggetto di permesso di costruire in sanatoria**
- **Manca tettoia sui posti auto che allo stato attuale non sappiamo se verrà sanato insieme al provvedimento comunale del punto precedente ho verrà smontato**
- **la particella 113 è parte integrante dell'area di pertinenza del capannone come si evidenzia dalla sovrapposizione tra estratto di mappa e foto aerea e come riportato nella planimetria catastale.**

In celeste l'area oggetto della presente relazione

In rosso le porzioni di fabbricato da sanare

In verde la posizione della particella 113

Per rendere conforme l'estratto di mappa allo stato dei luoghi occorre presentare (dopo la sanatoria in comune) tipo mappale per ampliamento del capannone e l'aggiunta della tettoia e la fusione tra le particelle 97 e 113.
